# VERGLEICHSMESSUNGEN AN PHOTOVOLTAIK-WECHSELRICHTERN

*Prof. Dr. H. Häberlin*

*Ingenieurschule Burgdorf (ISB), Abteilung Elektrotechnik*

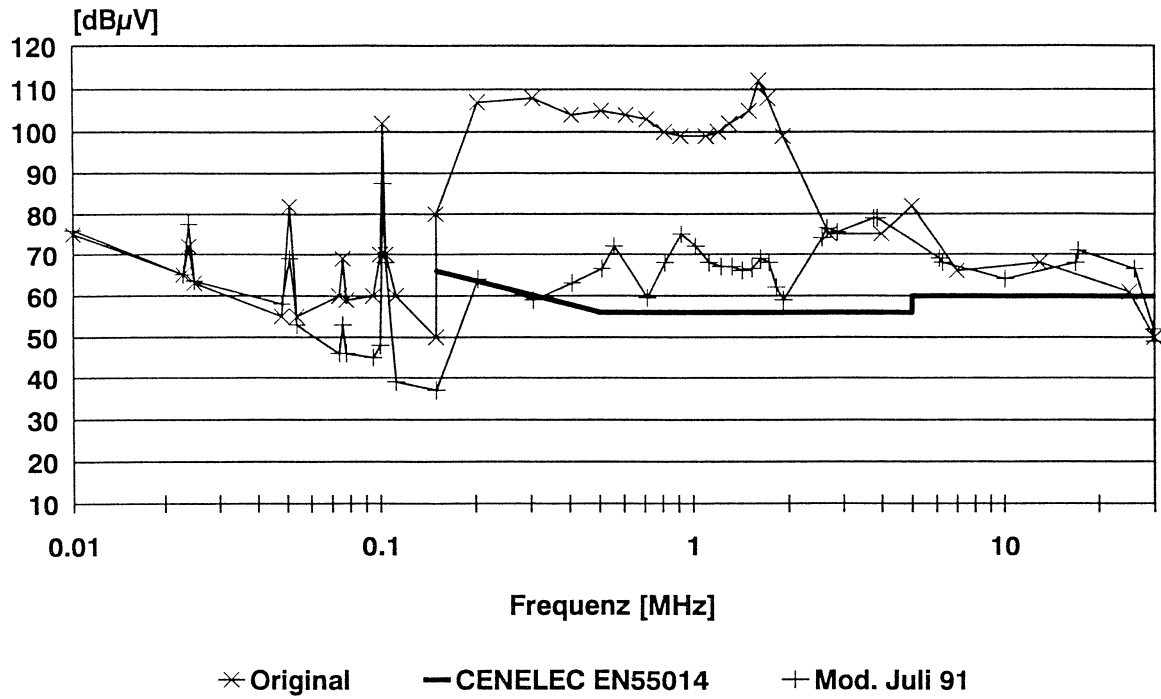
# Funkstörgrad SOLCON 3000

**Bild 4:** Funkstörspannungen des alten SOLCON 3000 auf der Wechselstromseite vor und nach der Modifikation von Juli 1991.

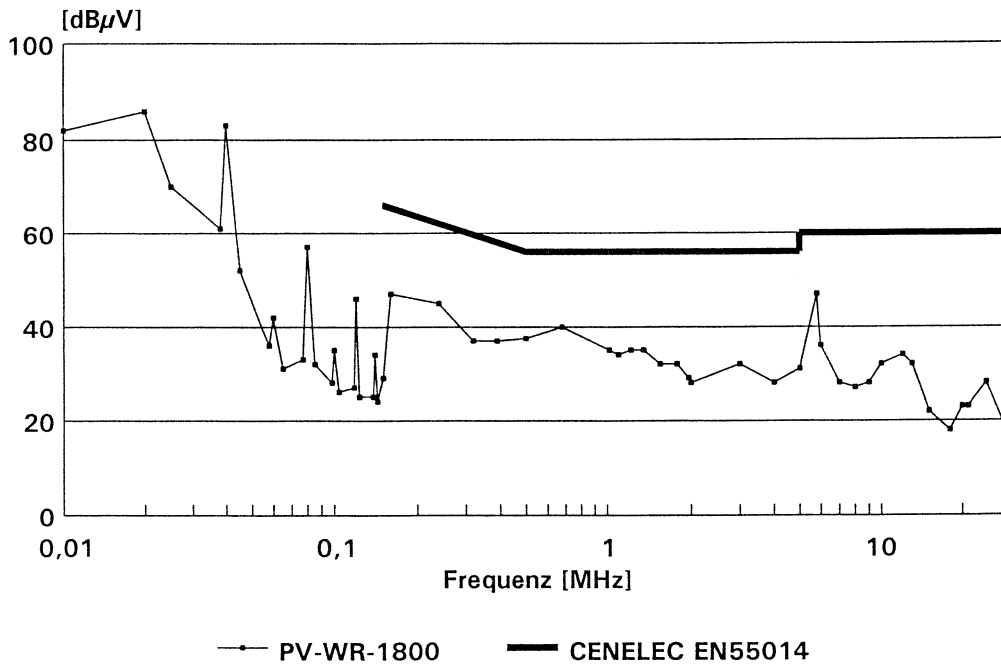
# Funkstörgrad PV-WR-1800

**Bild 5:** Funkstörspannungen des PV-WR-1800 auf der Wechselstromseite

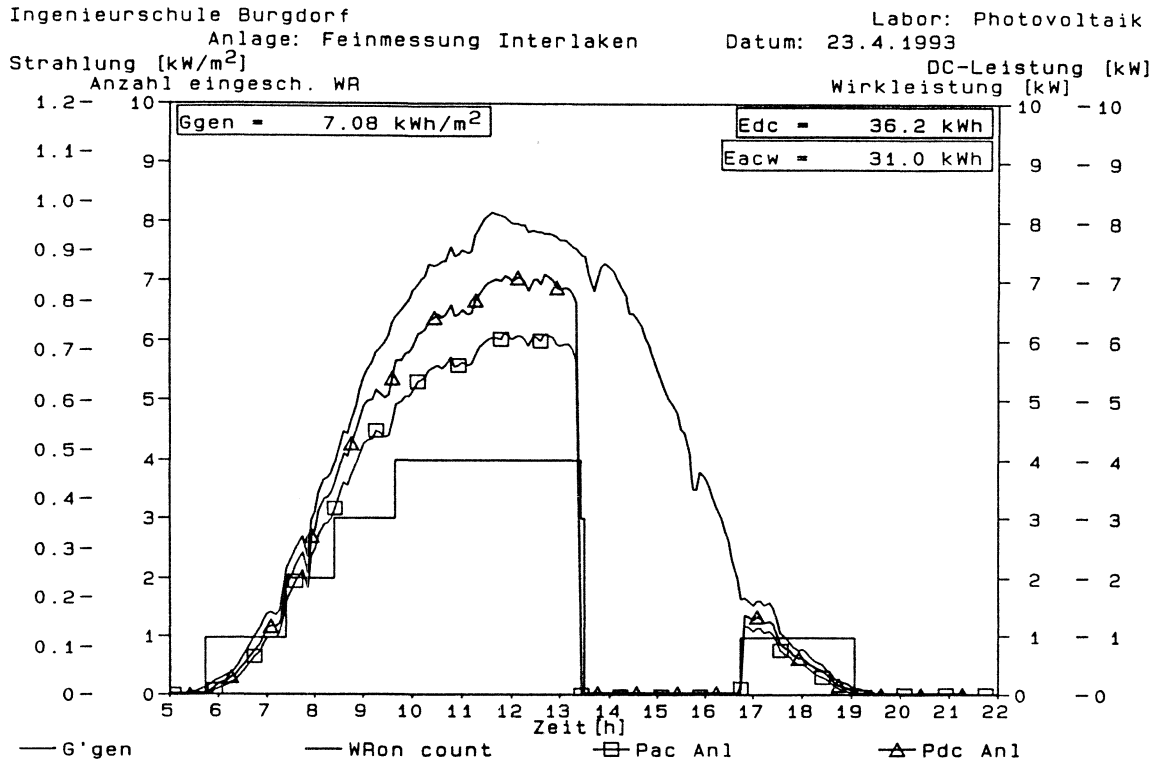
**Bild 6: Wechselrichterausfall mit Hardware-Defekt bei einer 9kW-Anlage mit 4 PV-WR-1800 in Master-Slave-Konfiguration am 23.4.93.**

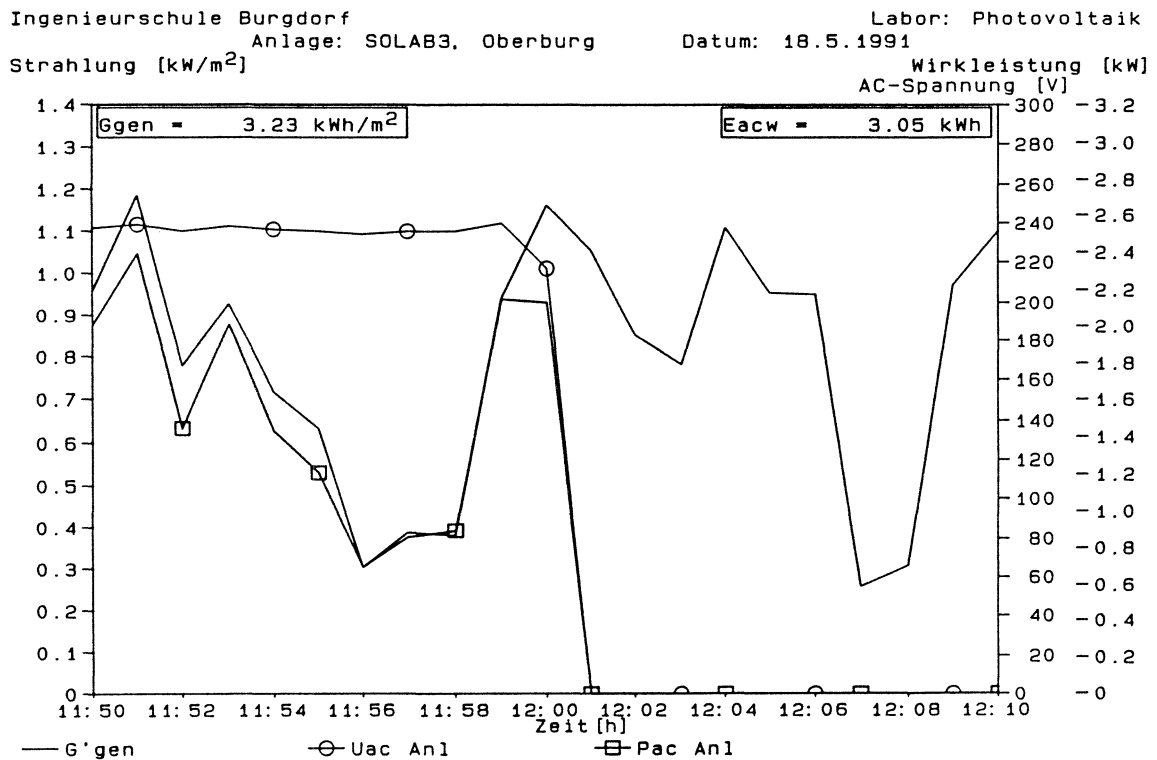
**Bild 7: SOLCON-Ausfall mit Hardwaredefekt am 18.5.91 durch hohe 50Hz-Spannung und Rundsteuersignal mit  $f = 317\text{Hz}$ .**

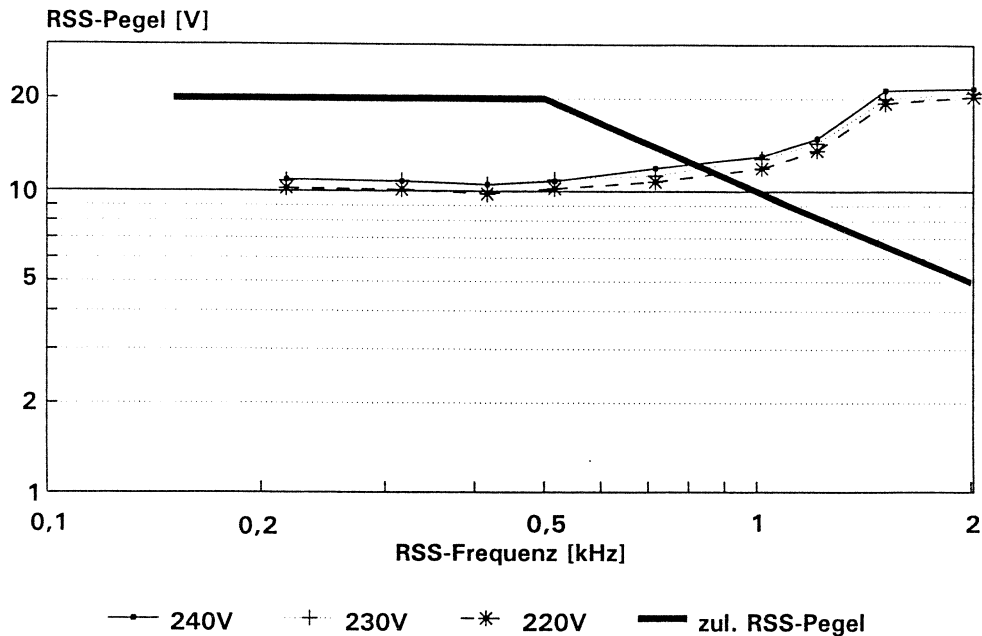
**Empfindlichkeit des PV-WR-1800  
auf Rundsteuersignale,  $P_{ac} = 350W$**

**Bild 8: Rundsteuersignalempfindlichkeit des PV-WR-1800 (kurzzeitige Ausfälle ohne Hardwaredefekt bei höheren Signalpegeln).**

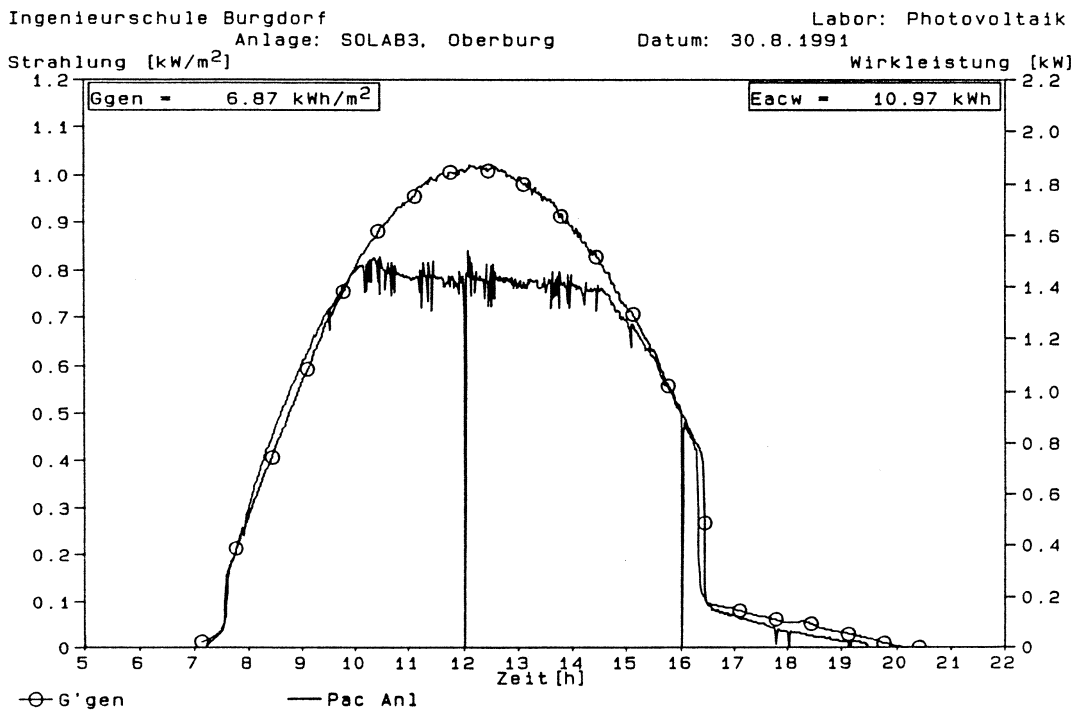
**Bild 9: Leistungsbegrenzung auf AC-seitige Nennleistung bei zu grossem Leistungsangebot auf der DC-Seite bei einem PV-WR-1500 an einem Solargenerator mit  $P_{max} = 2970Wp$  bei STC. Der PV-WR1800, TOP CLASS 1500 und 3000 verhalten sich analog.**

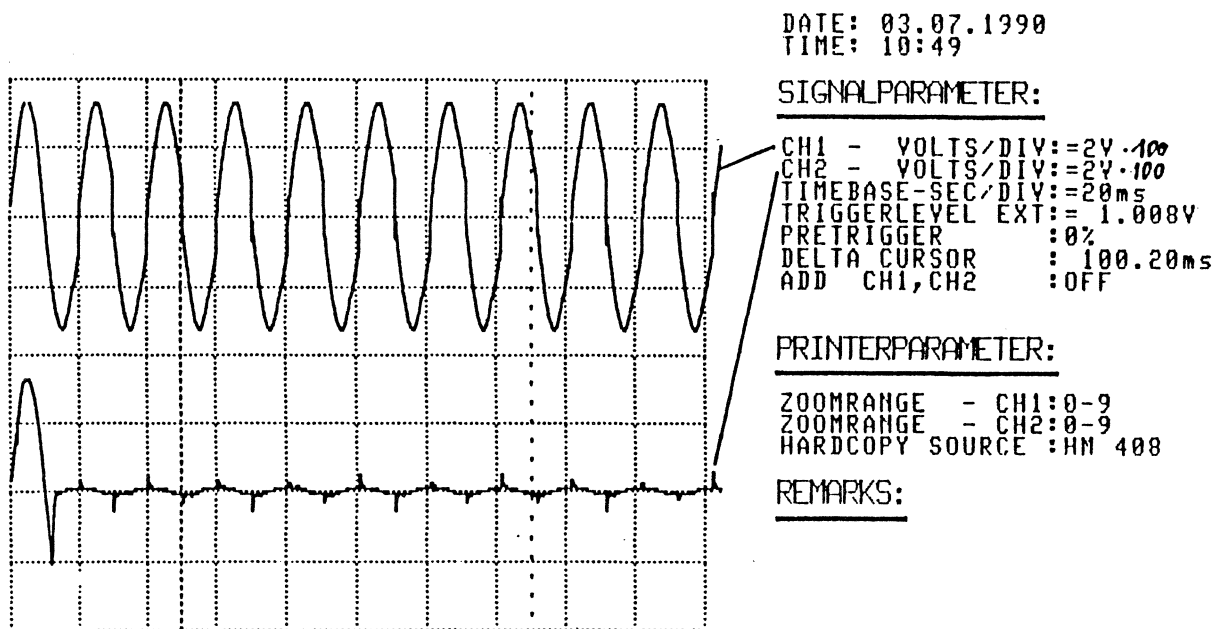
**Bild 11:** Selbstlauf nach Netzausfall bei einer frühen SOLCON-Version. Analoges Verhalten zeigten die ersten SI-3000 und beide Geräte von TOP CLASS. Durch eine Softwaremodifikation konnte das Problem bei allen Wechselrichtern behoben werden. Damit beim PV-WR-1500 und 1800 kein Selbstlauf auftritt, müssen diese (einphasigen) Geräte *dreiphasig* angeschlossen werden.
