Allmähliche Reduktion des Energieertrags netzgekoppelter Photovoltaikanlagen infolge permanenter Verschmutzung

Prof. Dr. H. Häberlin und Ch. Renken
Berner Fachhochschule, Hochschule für Technik und Architektur (HTA) Burgdorf,
Labor für Photovoltaik, Jlcoweg 1, CH-3400 Burgdorf
Tel: +41 / 426 68 11, Fax: +41 / 34 426 68 13
e-mail: heinrich.haeberlin@isburg.ch (später heinrich.haeberlin@hta-bu.bfh.ch)

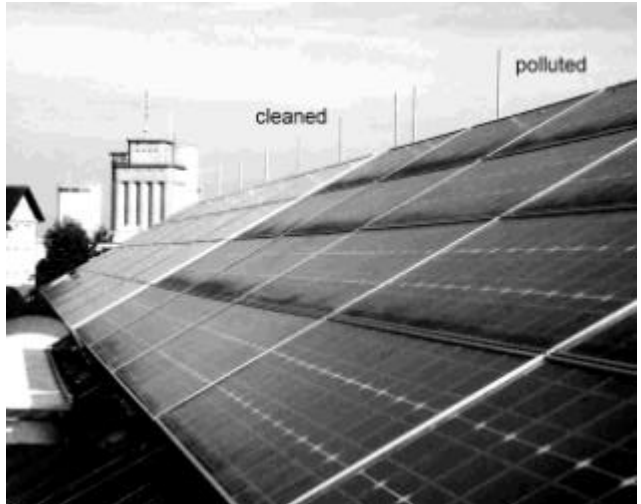
Bild 2:

Ansicht eines Teils des Solargenerators der 60kWp-PV-Testanlage der HTA Burgdorf: Die Module auf der linken Seite sind frisch gereinigt. Bei den Modulen auf der rechten Seite ist die Verschmutzung am unteren Modulrand sichtbar, welche sich in der Zeit von Juni 1993 bis Mai 1998 angesammelt hat.

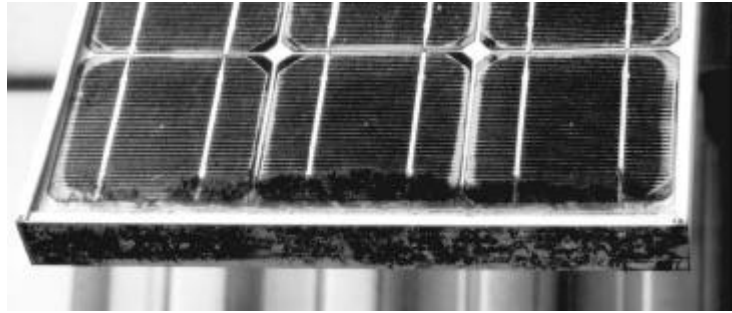
Bild 5:

Auch bei steiler angestellten, hochkant montierten Modulen können derartige Verschmutzungstreifen auftreten. Beim gezeigten Modul ist der Anstellwinkel 65° .

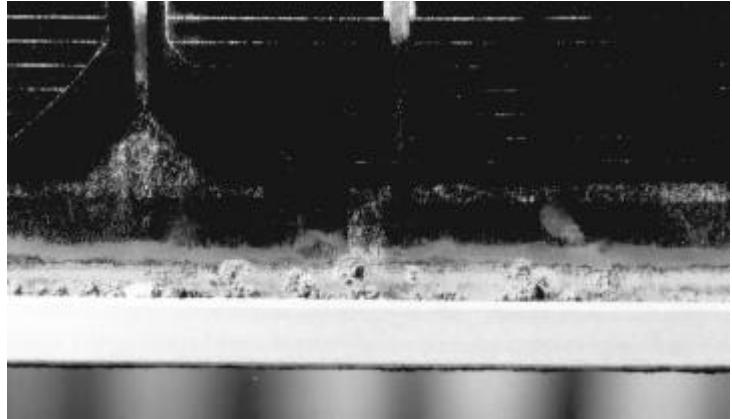
Bild 6:

Detailansicht des Moduls von Bild 5 von einer Stelle, wo sich bereits Flechten entwickeln.

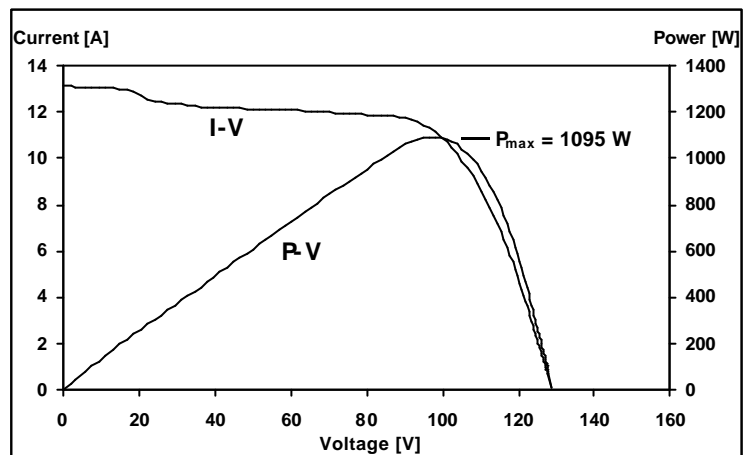
Bild 7:

Auf STC umgerechnete U-I- und P-U-Kennlinien sowie MPP-Leistung eines ungereinigten Arrays der PV-Anlage der HTA Burgdorf (4 parallele Stränge von je 6 Modulen M55 in Serie) nach 5 Betriebsjahren (gemessen im Juni 1998). Der Wendepunkt auf der U-I-Kennlinie ist ein typisches Merkmal bei dieser Verschmutzung.

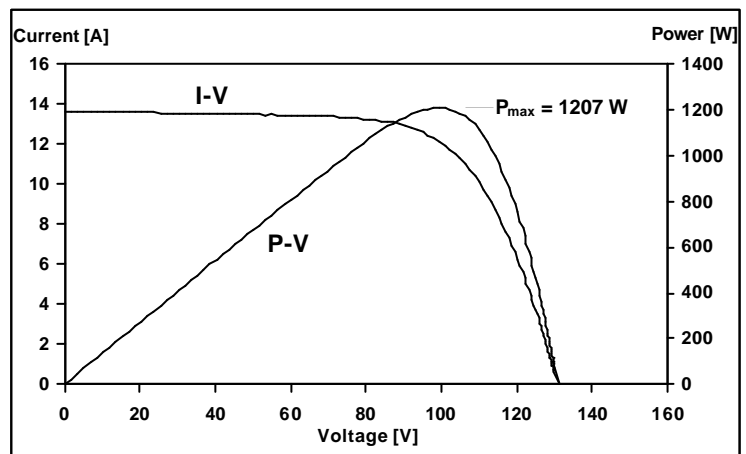
Bild 8:

Auf STC umgerechnete U-I- und P-U-Kennlinien sowie MPP-Leistung des Arrays von Bild 7 nach der Reinigung.

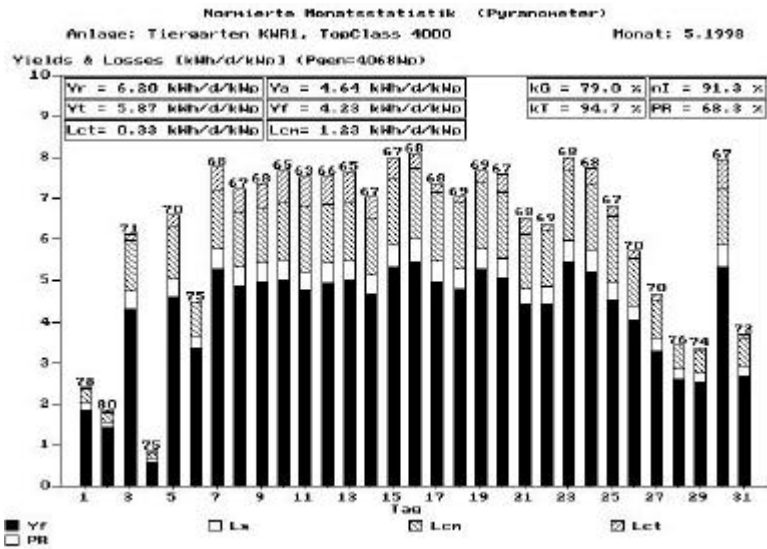
Bild 10:

Normierte Monatsstatistik eines Teils der 60kWp-Testanlage vor der Reinigung des Solargenerators im Mai 1998. Die nicht temperaturbedingten Feldverluste L_{cm} sind durch die Verschmutzung ungewöhnlich hoch. Dadurch sind der Generator-Korrekturfaktor k_G und das Performance Ratio PR relativ niedrig (weitere Erläuterungen in [3]).

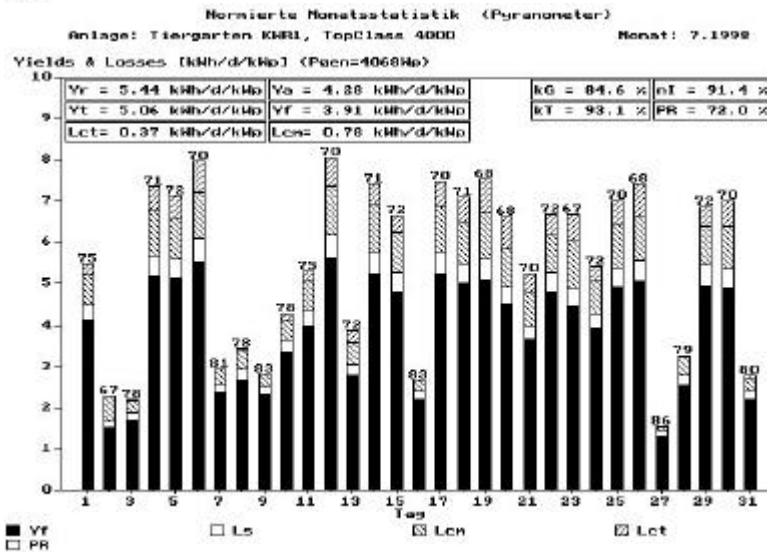
Bild 11:

Normierte Monatsstatistik für Juli 1998 nach der Reinigung (vergl. Bild 10). Die nicht temperaturbedingten Feldverluste L_{cm} sind nun erheblich geringer. Dadurch ist der Generator-Korrekturfaktor k_G und das Performance Ratio PR der Anlage deutlich gestiegen, trotz tieferem Temperatur-Korrekturfaktor k_T im Vergleich zum Mai 1998.

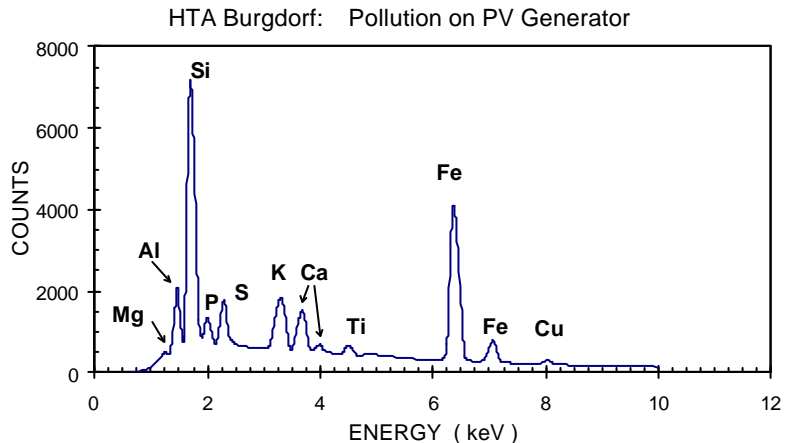
Bild 12:

Analyse der Zusammensetzung des verschmutzenden Materials: Eine dispersive Mikro-Röntgenaufnahme zeigt die wichtigsten anorganischen Komponenten.
