# Langzeiterfahrungen mit PV-Anlagen in der Schweiz

Prof. Dr. Heinrich Häberlin

Berner Fachhochschule, Hochschule für Technik und Informatik  
 Fachbereich Elektro- und Kommunikationstechnik, Kompetenzgruppe Energiesysteme  
 Photovoltaik-Labor, Jlcoweg 1, CH-3400 Burgdorf / SCHWEIZ

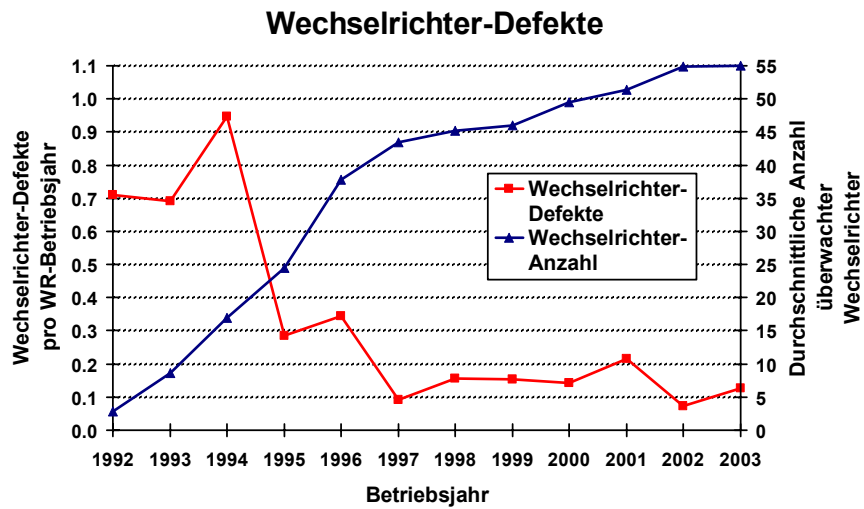
**Bild 1:**

Die 3 ältesten im Test befindlichen Sputnik Solarmax S hatten nach knapp über 6 Betriebsjahren kurz aufeinander die ersten Hardwaredefekte. Bei 2 weiteren Geräten traten bereits Defekte nach knapp 5 Betriebsjahren auf. Auch bei den ab 1998 eingesetzten Nachfolgetypen Convert 4000 traten bereits einige Defekte auf.

**Wechselrichter-Defekte pro Wechselrichter-Betriebsjahr und durchschnittliche Anzahl von der HTI Burgdorf überwachter Wechselrichter.**

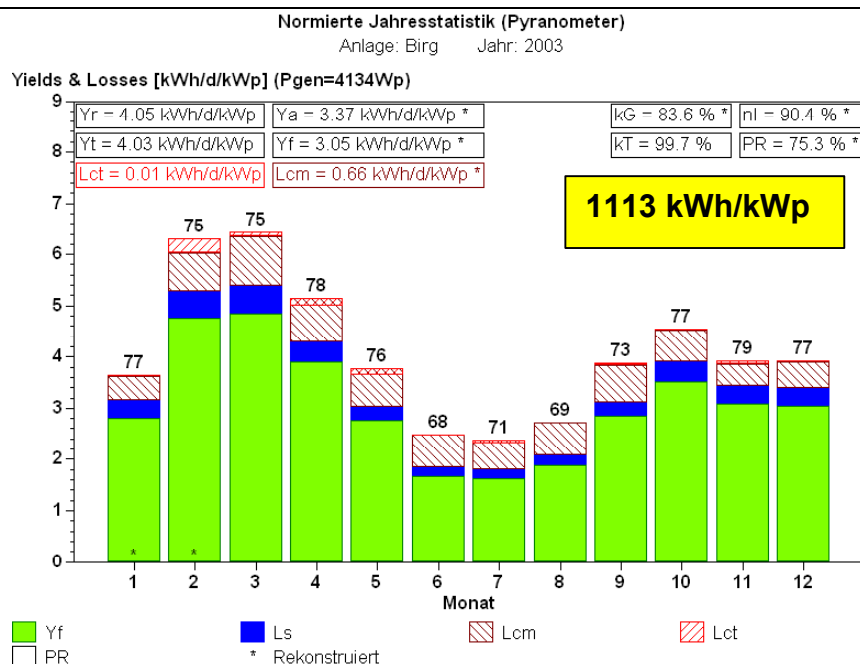
**Bild 2:**

Ein Wechselrichter-Defekt wirkt sich je nach dem Zeitpunkt und der Grösse des Gerätes energetisch natürlich sehr verschieden aus. Bei den betroffenen Anlagen kann der Energieverlust in einzelnen Jahren durchaus im Bereich von 10 % liegen (siehe Bild 2 und 3). Der *mittlere Ertragsausfall* auf Grund von Wechselrichter-Defekten liegt dagegen deutlich tiefer und beträgt im mehrjährigen Mittel etwa 1,1%. Bild 4 zeigt den auf Grund dieser Defekte resultierenden mittleren Ertragsausfall bei den PV-Anlagen in Burgdorf in den Jahren 1996 – 2003.

**Normierte Jahresstatistik für 2003 der Anlage Birg (2670m) mit Hochrechnung der durch den Wechselrichterausfall vom Jan./Feb. 2003 verlorenen Energie.**

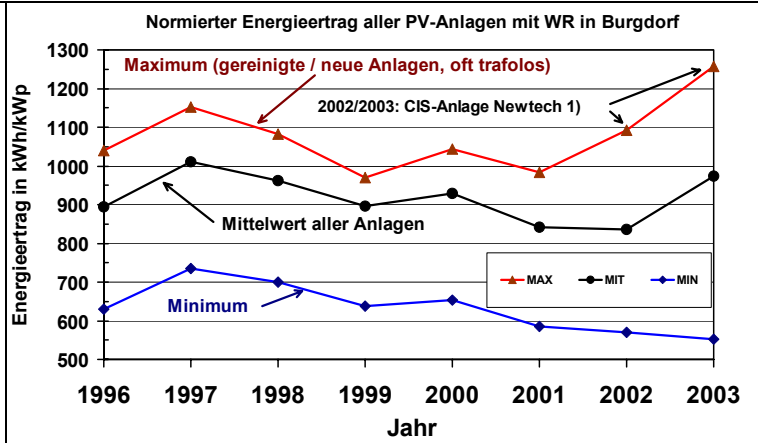
**Bild 5:**  
Spezifische Jahresenergieproduktion aller PV-Anlagen mit Wechselrichtern in Burgdorf in den Jahren 1996 – 2003 (bezogen auf die vom Hersteller deklarierte Solargeneratoren-Nennleistung).  
Der Anstieg des Maximums 2002 und vor allem 2003 ist auf die neu in Betrieb genommene Dünnschichtzellen-Anlage Newtech 1 [5] zurückzuführen sowie auf den Rekordsommer 2003.

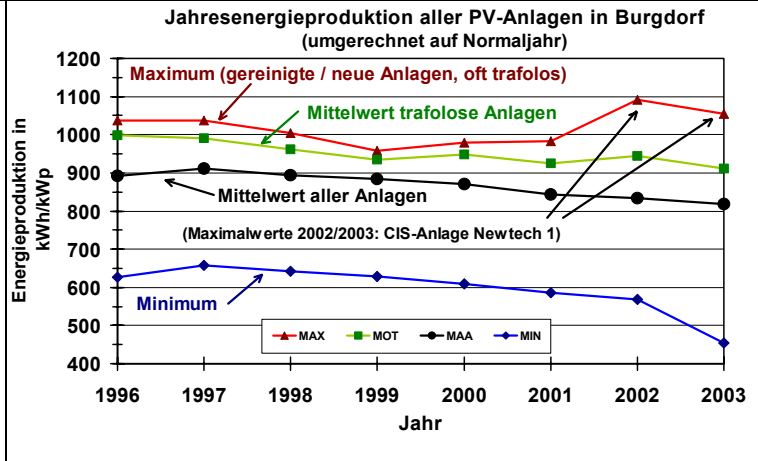
Um den Einfluss der von Jahr zu Jahr etwas schwankenden Einstrahlung zu eliminieren, wurden die Energieerträge der einzelnen Anlagen zudem auf ein strahlungsmässiges Normaljahr umgerechnet. Bild 6 zeigt die sich so ergebenden spezifischen Energieerträge. Neben dem Mittelwert aller Anlagen ist auch der Mittelwert der Anlagen mit traflosen Wechselrichtern, der Maximalwert (stammt von regelmässig gereinigten Anlagen) sowie der Minimalwert (stammt von einer im Sommer durch Gebäudeteile teilbeschatteten, suboptimalen Fassadenanlage mit Anstellwinkel  $\beta = 60^\circ$  und  $\gamma = 20^\circ$ ) angegeben. Die meisten anderen Anlagen haben Anstellwinkel  $\beta$  zwischen  $30^\circ$  und  $35^\circ$ . Fast alle PV-Anlagen in Burgdorf haben gerahmte Module. Es fällt auf, dass alle Kurven in Bild 6 einen langfristig leicht sinkenden Trend zeigen. Zudem nehmen die Unterschiede zwischen gut gewarteten Anlagen und eher vernachlässigten Anlagen zu. Im Laufe der Zeit verlieren offensichtlich einige Besitzer das Interesse an ihren Anlagen. Zudem fällt auf, dass besonders nach Eigentümerwechseln die Anlagen durch die neuen Besitzer oft vernachlässigt werden.

**Bild 6:**  
Spezifische Jahresenergieproduktion aller PV-Anlagen mit Wechselrichtern in Burgdorf. Um den Einfluss der von Jahr zu Jahr etwas schwankenden Einstrahlung zu eliminieren, wurden die Energieerträge der einzelnen Anlagen auf ein strahlungsmässiges Normaljahr mit  $H = 1163 \text{ kWh/m}^2$  umgerechnet (Details in [3] und [4]). Die Kurven zeigen sämtliche Einflüsse (Wechselrichterausfälle, Alterung, Verschmutzung, Beschattung durch wachsende Bäume usw.).

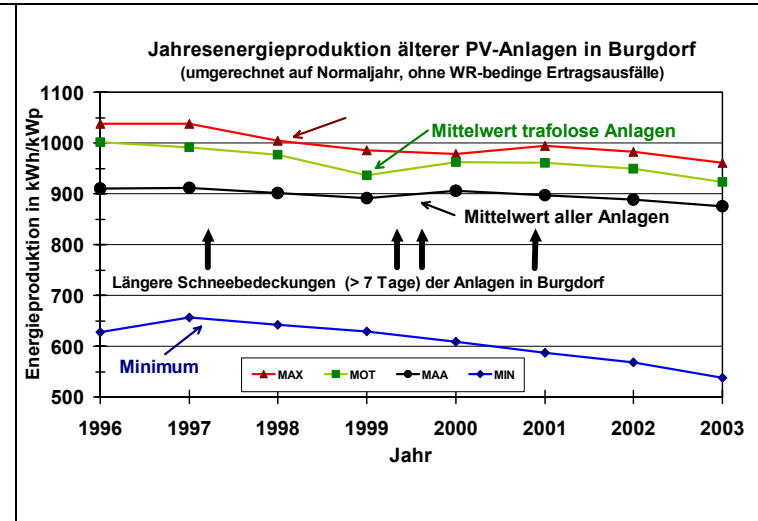
**Bild 7:**  
Spezifische Jahresenergieproduktion der vor 1998 gebauten PV-Anlagen mit Wechselrichtern. Der allfällig durch Wechselrichterausfälle verlorene Energieertrag wurde hochgerechnet. Danach wurde der Energieertrag auf ein strahlungsmässiges Normaljahr mit  $H = 1163 \text{ kWh/m}^2$  umgerechnet (wie in Bild 6). Diese Kurven zeigen primär den Einfluss des Solargenerators auf die Entwicklung des Energieertrags (Alterung, Verschmutzung, Strangausfälle, Schnee, Beschattung durch wachsende Bäume usw.).

Alle Kurven zeigen einen langfristig leicht sinkenden Trend. Auffällig ist der Einbruch in den Jahren 1998 und vor allem 1999 und der leichte Wiederanstieg in den Jahren 2000 und 2001 bei den Kurven der traflosen Anlagen (praktisch alle mit Siemens M55, horizontal liegend montiert). Von 1996 bis 2003 hat der Mittelwert, aber auch der von gelegentlich gereinigten Anlagen stammende Maximalwert um etwa 8% abgenommen. Bereits vor einigen Jahren wurde von einer sich bei einigen Anlagen im Laufe der Jahre entwickelnden permanenten Verschmutzung berichtet [2]. Die Empfindlichkeit auf Verschmutzung ist allerdings stark vom Standort und Modultyp abhängig. Gerahmte Module, besonders solche mit kleinem Abstand zwischen Rahmen und Zellen (z.B. M55), neigen zu stärkerer Verschmutzung und sind diesbezüglich langfristig weniger günstig. Anscheinend ist bei solchen Modulen oft auch eine gewisse alterungsbedingte Ertragsabnahme zu verzeichnen. Erstaunlicherweise ist aber der Mittelwert aller Anlagen von dieser Ertragsabnahme weit weniger betroffen. In diesem Mittelwert sind natürlich auch viele Anlagen mit anderen Modulen und die Anlage der HTI Burgdorf enthalten, die ab und zu gereinigt wird.

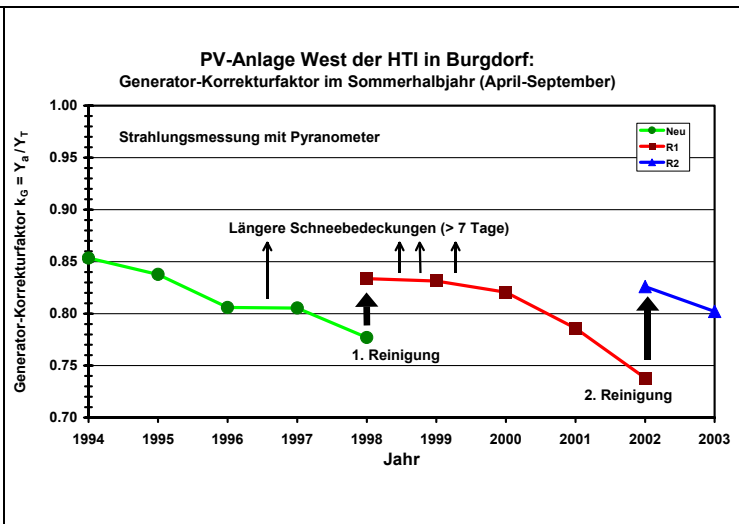
In Bild 8 ist zu erkennen, dass  $k_G$  und somit der Energieertrag des Solargenerators zunächst langsam, nach einigen Jahren aber immer schneller absinkt. Auch hier zeigt es sich, dass längere Schneebedeckungen im Winter den Abfall von  $k_G$  offenbar verlangsamen. 1998 und 2002 wurden Reinigungen mit einem starken Reinigungsmittel (Transsolv) durchgeführt, die den grössten Teil der gemessenen Ertragsabnahme rückgängig machen konnten. Gegenüber dem Anfangszustand betrug die Ertragsverminderung infolge Verschmutzung vor der Reinigung im Jahre 1998 etwa 9% und im Jahre 2002 etwa 11%. Bei den Messungen im Sommer 2002 wurde im PV-Generator der Teilanlage West ein defektes Modul ersetzt, das für etwa 1% der beobachteten  $k_G$ -Reduktion verantwortlich war. Durch die Reinigung konnten 1998 weitere 7% und 2002 weitere 9% eliminiert werden. Ein Teil der Ertragsabnahme (in 8 Jahren: etwa 3,3 %) scheint aber irreversibel zu sein. Da relativ rasch nach der Reinigung eine erneute leichte Verschmutzung eintritt, ist anzunehmen, dass daran Veränderungen der Glasoberfläche an der Verschmutzungskante beteiligt sind. Möglich sind aber auch interne Veränderungen im Modulinnern (Zellen, Folien). Bild 9 zeigt die I-U- und P-U-Kennlinien eines Teils des Solargenerators vor und nach der 2. Reinigung im August 2002. Die bei dieser Messung bestimmte Leistungsreduktion stimmt gut mit dem aus  $k_G$  des Gesamtgenerators bestimmten Wert überein. Ähnliche Leistungsreduktionen infolge Verschmutzung nach mehreren Betriebsjahren wurden auch an Solargeneratoren aus rahmenlosen Modulen mit geringer Neigung ( $\beta < 5^\circ$ ) gemessen [4]. Im sehr sonnenreichen und trockenen Sommer 2003 beschleunigte sich der Abfall von  $k_G$  gegenüber dem Wert vom Herbst 2002 unmittelbar nach der Reinigung deutlich.

**Bild 8:**  
**Gemessener Generator-Korrekturfaktor  $k_G$  bei Teilanlage West der PV-Testanlage der HTA Burgdorf mit Angabe der Reinigungen (Strahlungsmessung mit Pyranometer).**  
 Die Anlage hat gerahmte Siemens M55-Module mit  $\beta=30^\circ$  (horizontal liegend), liegt nahe bei einer Bahnlinie und neigt somit zu relativ starker Verschmutzung [2]. Der relativ tiefe Wert des Anfangswerts von  $k_G$  ist teilweise auf die gegenüber einer normalen PV-Anlage etwas höheren DC-Verluste der Testanlage zurückzuführen.

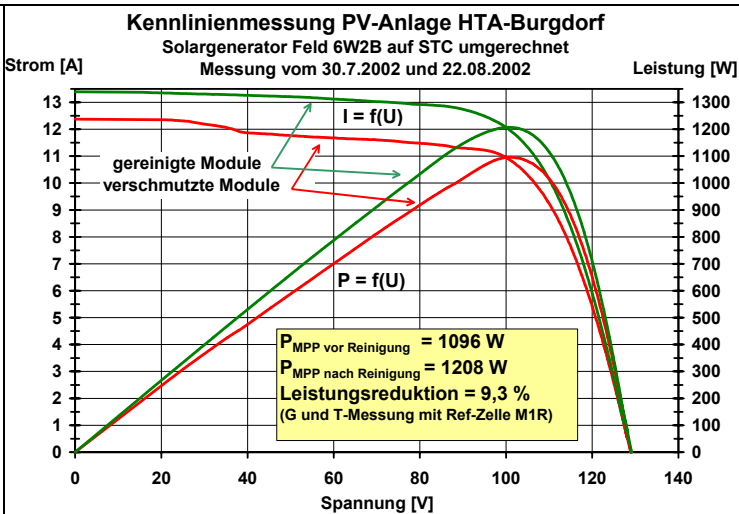
**Bild 9:**  
**Auf STC umgerechnete I-U- und P-U-Kennlinien sowie MPP-Leistungen eines 6-er Arrays der Teilanlage West vor und nach der 2. Reinigung im August 2002.** Die Leistung des verschmutzten Arrays ist um 9,3% reduziert. Die STC-Nennleistung des Arrays beträgt 1310Wp (24 Module zu 55Wp minus ca. 10W Strangdiodenverluste). Der vom Hersteller garantierte Minimalwert (-10%) ist also noch eingehalten.

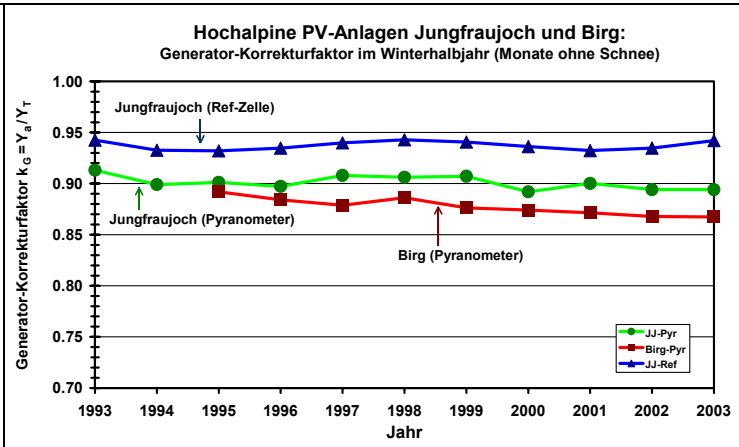
**Bild 10:**  
**Gemessener Generator-Korrekturfaktor  $k_G$  bei den hochalpinen PV-Anlagen (in Fassaden,  $\beta = 90^\circ$ ) Birg (2670m) und Jungfrauoch (3454m) mit Siemens Modulen M55 resp. M50.** Bei Jungfrauoch sind die Pyranometer beheizt. Wegen des spektralen Mismatches ist  $k_G$  wie üblich einige Prozent höher, wenn er aus der mit der Referenzzelle gemessenen Einstrahlung berechnet wird.

Wie Bild 10 zeigt, ist  $k_G$  bei der Anlage Jungfrauoch im Rahmen der Messgenauigkeit etwa konstant. Auch bei der Anlage Birg ist nur eine geringe Abnahme (-2,5% in 8 Jahren) zu verzeichnen. Sicher ist die Luftverschmutzung und die biologische Aktivität, die wesentlich zur Verschmutzung der Module beitragen [2], in diesen Höhen gering oder kaum mehr vorhanden. Wegen der vertikalen Montage kann sich auch keine Verschmutzungskante bilden. Besonders bei der Anlage Jungfrauoch treten zudem jedes Jahr temporäre Schneebedeckungen durch Flugschnee auf, die jeweils bald wieder abgleiten und sicher eine sehr gute Reinigungswirkung haben. Möglicherweise verlangsamt auch die dort oben herrschende geringere Luftfeuchtigkeit mögliche innere Degradationseffekte in den Modulen.

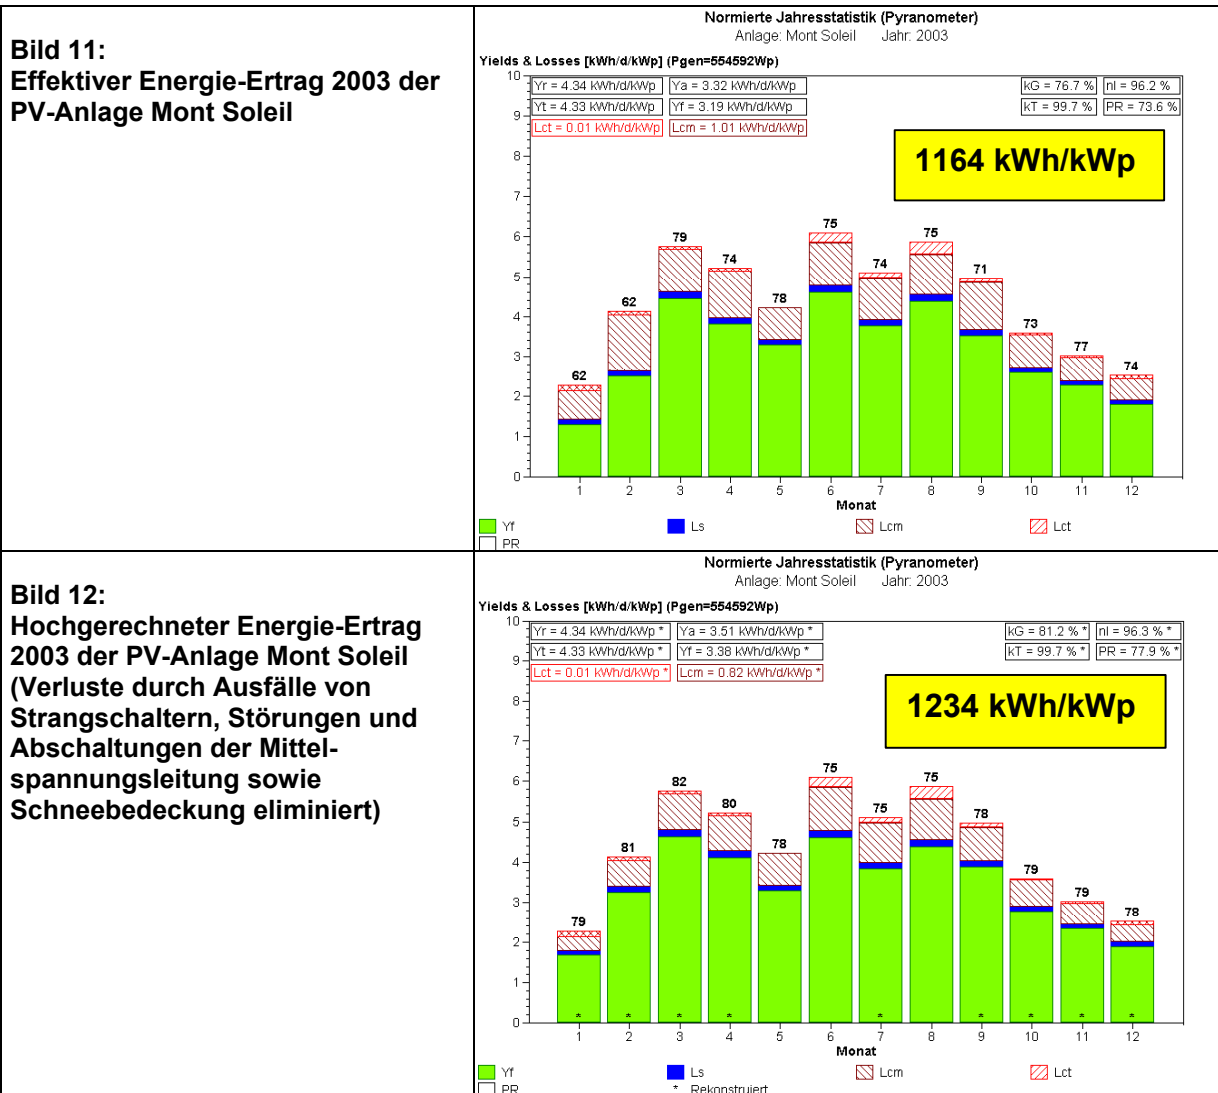
Die im Jahre 2003 registrierten Ertragsverluste sind auf folgende Ursachen zurückzuführen:

- Wechselrichter ausfälle: 0%
- Schneebedeckungen: 2,11%
- Geplante Service-Abschaltungen der 16 kV-Mittelspannungs-Leitung: 0,91%
- Unbeabsichtigte Auslösungen der DC-Strangschalter, Störungen der 16kV-Leitung: 2,76%

Besonders die unterste Art von Störungen könnte durch technische Verbesserungen der Anlage noch deutlich reduziert werden. Eine vollständige Sanierung würde allerdings einen gewissen Aufwand erfordern.
