# VERGLEICHSMESSUNGEN AN PHOTOVOLTAIK-WECHSELRICHTERN

*Prof. Dr. H. Häberlin*

*Ingenieurschule Burgdorf (ISB), Abteilung Elektrotechnik*

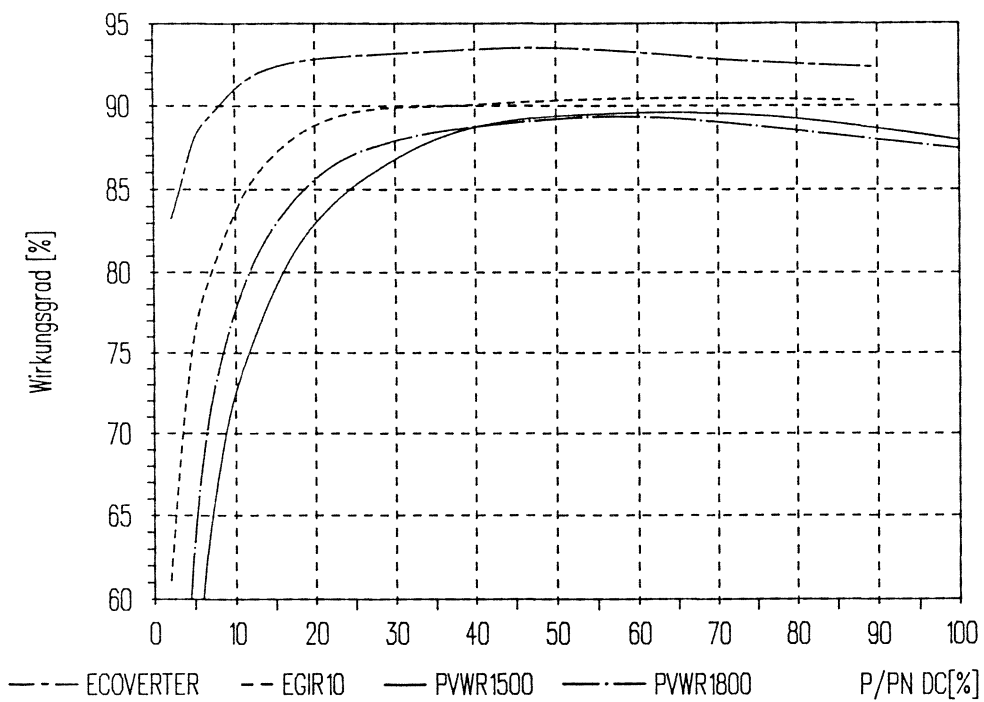
**Bild 2:** Wirkungsgrad in Funktion der normierten (auf Nennleistung bezogenen) Gleichstromleistung (ECOVERTER 1000: 1kW, PV-WR-1500 und EGIR 10: 1,5kW, PV-WR1800: 1,8kW).

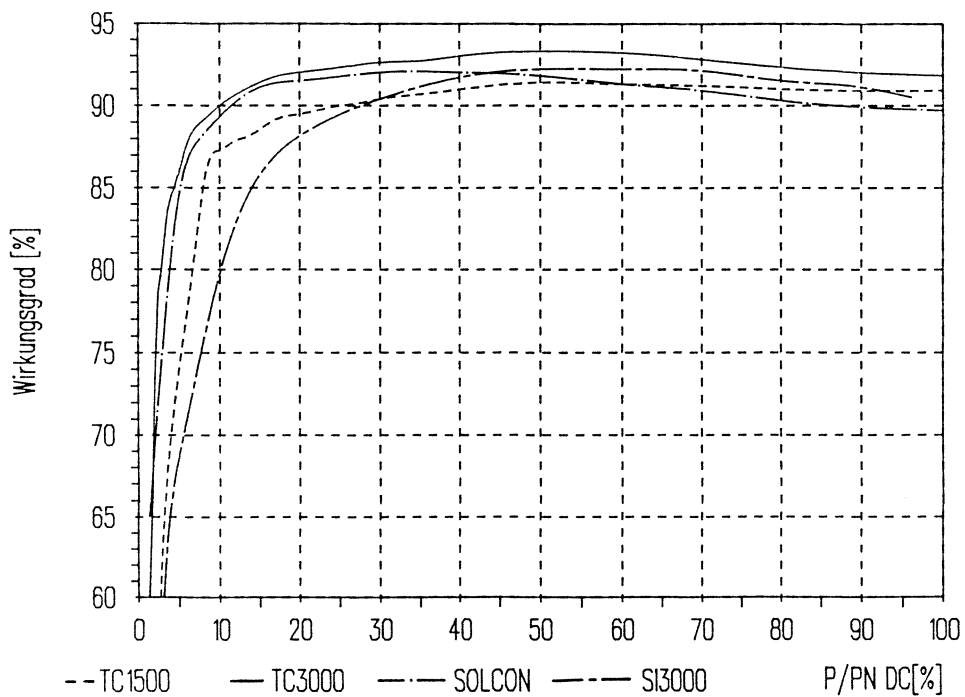
**Bild 3:** Wirkungsgrad in Funktion der normierten (auf Nennleistung bezogenen) Gleichstromleistung (TOP CLASS 1500: 1,5kW, SI-3000, SOLCON und TOP CLASS 3000: 3kW).

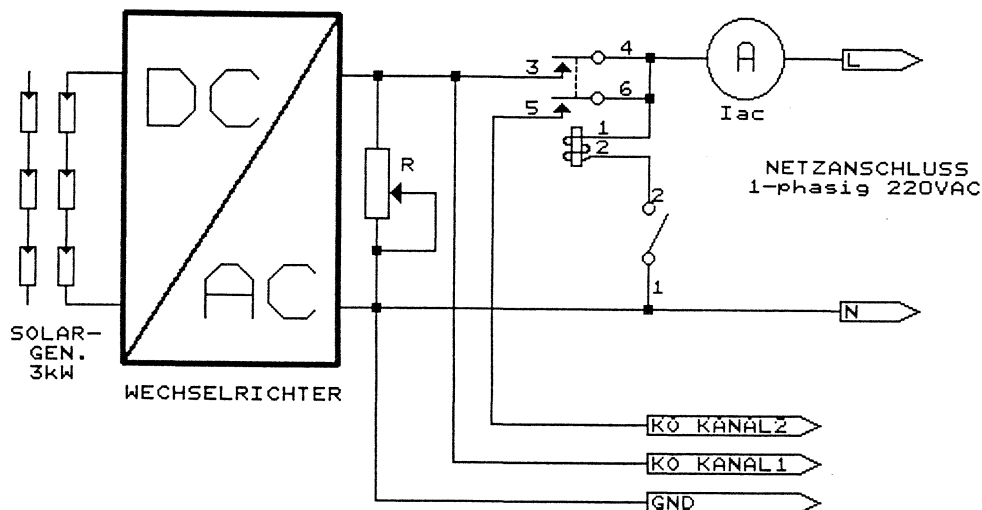
**Bild 10:** Testschaltung zur Provokation des Selbstlaufs bei einphasigen selbstgeführten Wechselrichtern. R wird so eingestellt, dass  $I_{ac}$  minimal wird, darauf wird die Verbindung zum Netz unterbrochen.
